OBJEKTAS: **Pastatas**

ADRESAS: **P.Cvirkos g. 8, Skuodas, Skuodo rajono savivaldybė**

## **PASTATO VERTINIMO PAVELDOSAUGOS POŽIŪRIU MEDŽIAGA**

**Pastato P.Cvirkos g. Nr. 8, Skuode  
VERTINIMAS PAVELDOSAUGOS POŽIŪRIU**

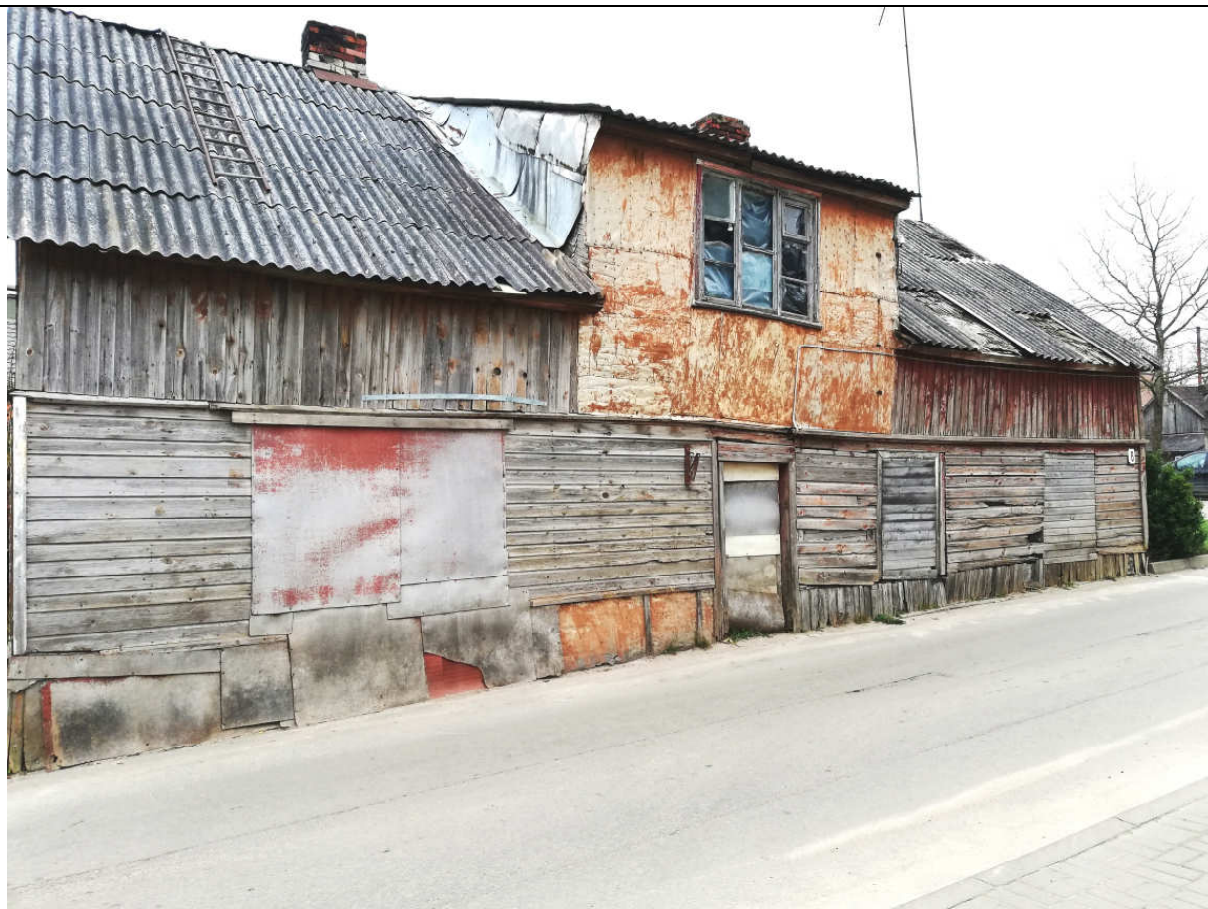
Nr. 2 Pavadinimas **Pastato P.Cvirkos g. 8 vakarų fasadas (gatvės)**  
 Fotografavo Inga Jablonskė Data 2019-11-26

Didžiausia problema – platinant gatvę, pastatas atsidūrė gatvės važiuojamoje dalyje. Dėl to gyventojai užtaisė lentomis visas angas, išeinančias į gatvę. Šioje vietoje neužtikrintas eismo saugumas, nėra galimybės įrengti pėstiesiems šaligatvio.

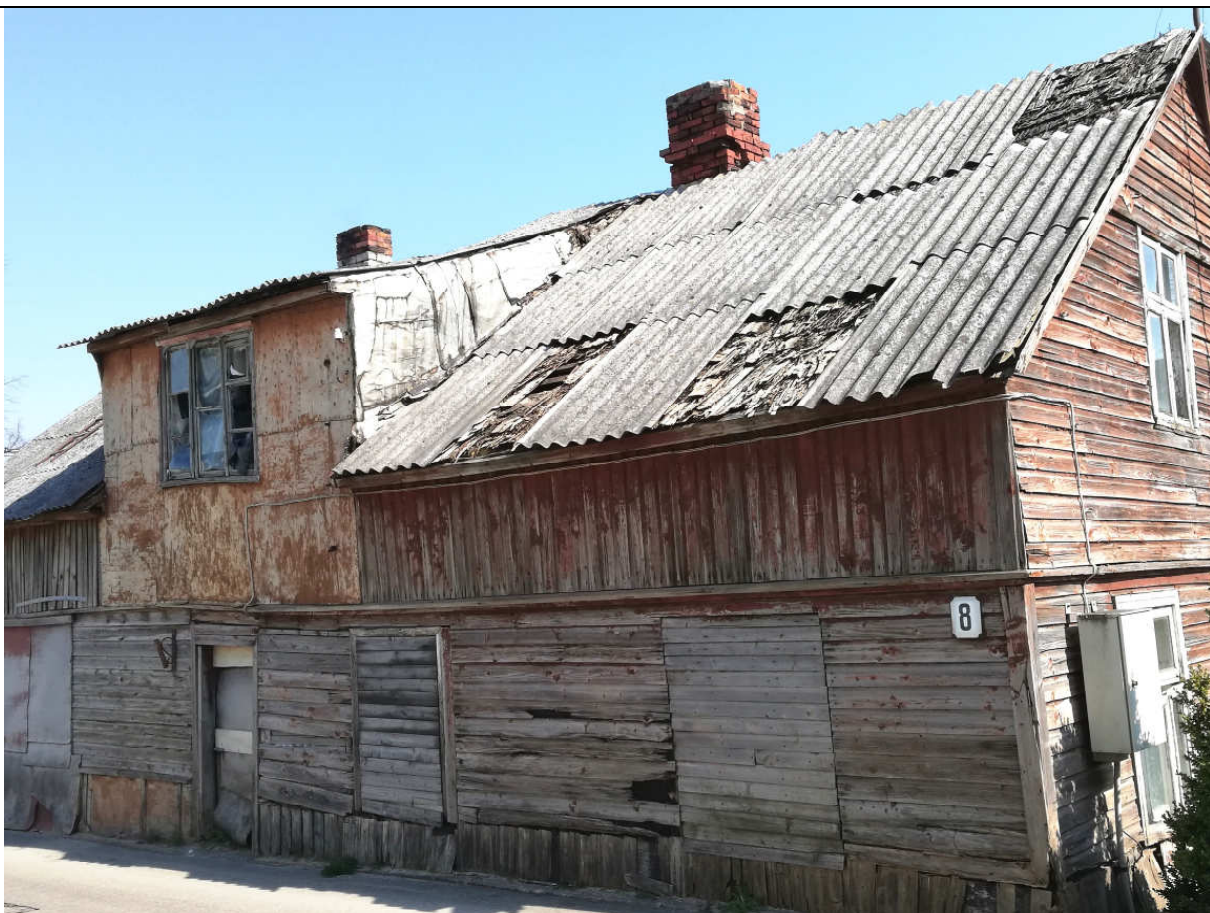
Nr. **3** Pavadinimas **Pastato P.Cvirkos g. 8 vakarų fasado fragmentas (PV kampas)**  
 Fotografavo Inga Jablonskė Data 2020-04-07

langų horizontaliai. Šiaurės fasade langai mediniai, dideli, greičiausiai platinti XX a. antroje pusėje. Pietų fasade ir kieme išlikusios pirminės langų angos, nors pirminių langų rėmų nelikę. Gatvės fasado langų ir durų angos užkaltos lentomis. Visas pastato apkalimas, ypatingai cokolinės dalies, blogos būklės. Užaugęs žemės kultūrinis sluoksnis, dėl to pūva namo apatinis vainikas.

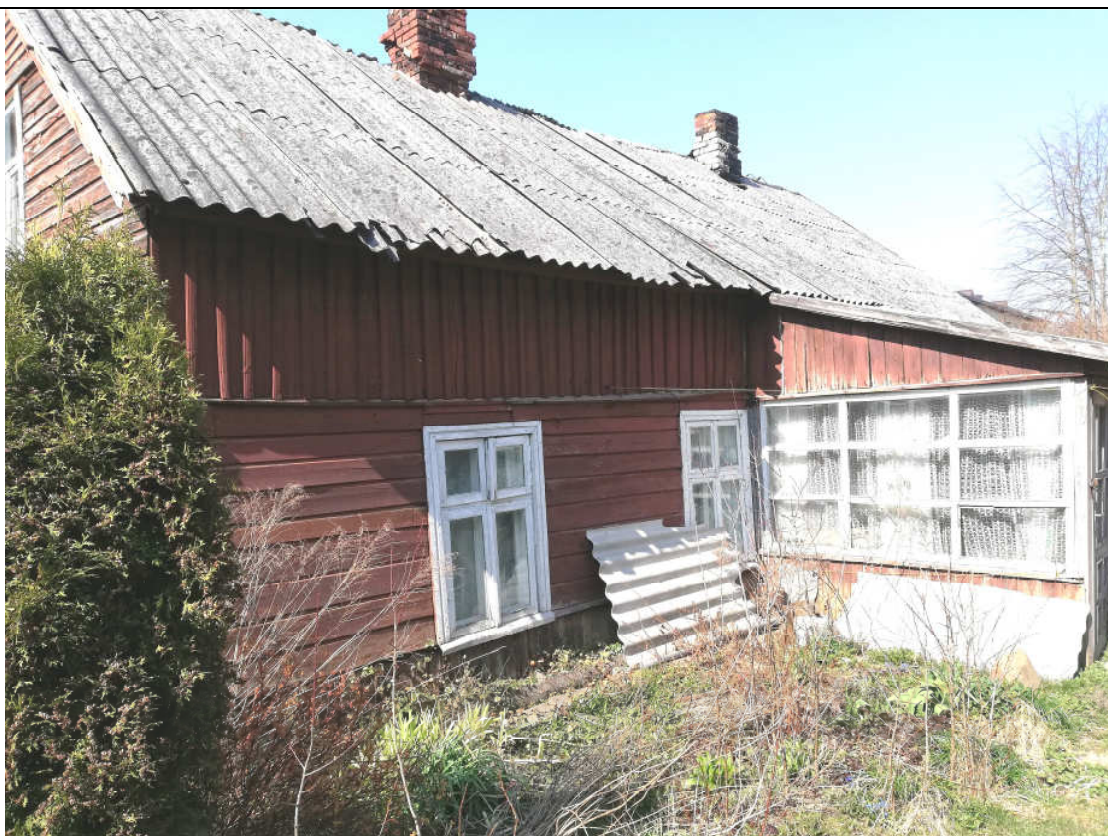
Nr. 5 Pavadinimas **Pastato P.Cvirkos g. 8 rytų fasado fragmentas (kiemo fasadas)**  
 Fotografavo Inga Jablonskė Data 2020-04-07

Pastatas stačiakampio plano, vieno aukšto su ertikiu ir mansarda. Gatvės pusėje, įrengiant patalpas pastogėje, iškeltas tūrinis stoglangis. Kiemo pusėje 1963 metais pristatyta veranda. Namas medinis, rąstinis, iš išorės apkaltas lentomis, dengtas dvišlaičiu stogu. Stogo danga – asbocementiniai lakštai (šiferis). Jokių dekoru elementų nėra, cokolis ir ertikis apkalti lentomis vertikaliai, pirmo aukšto fasadų plokštumos tarp

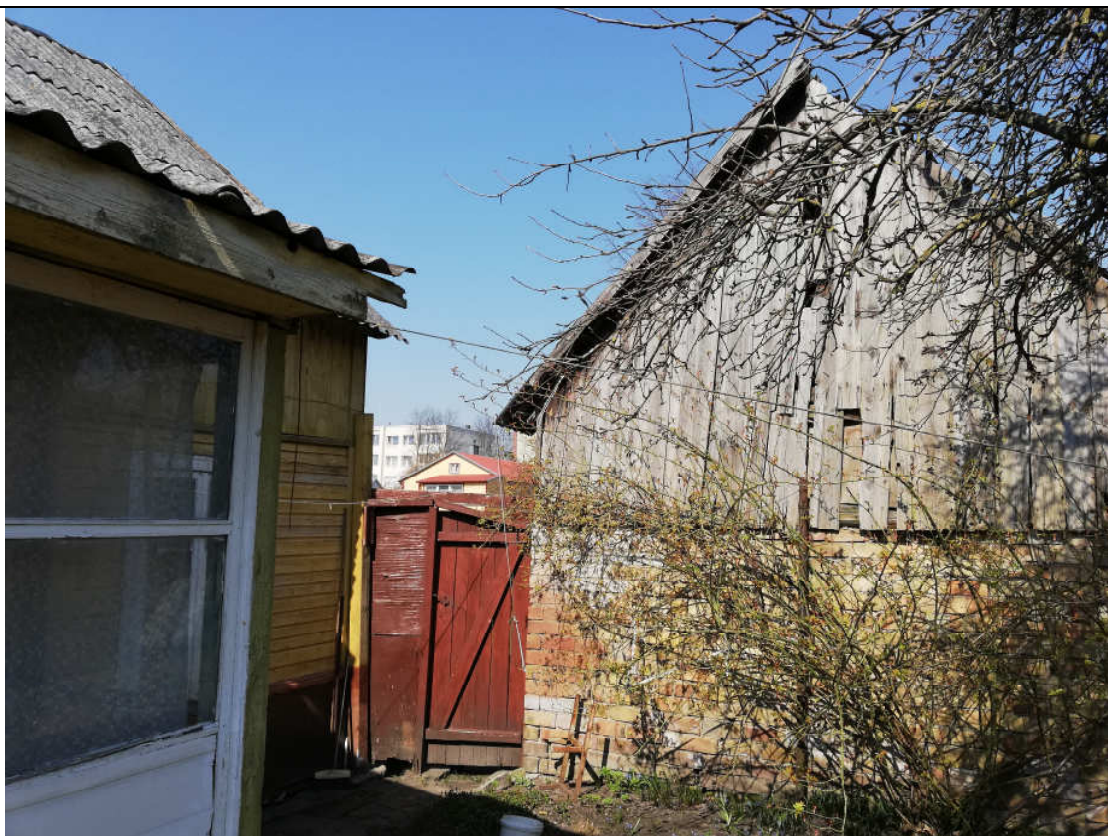
Nr. 7 Pavadinimas **Ūkinio pastato pietų fasadas**

Medinis ūkinis pastatas smarkiai deformuotas, menkavertis tiek architektūriniu, tiek paveldosauginiu požiūriu.

Esamas ūkinis statinys yra menkavertis, jį taip pat siūloma vertinti kaip teritorijoje esantį kitą objektą.

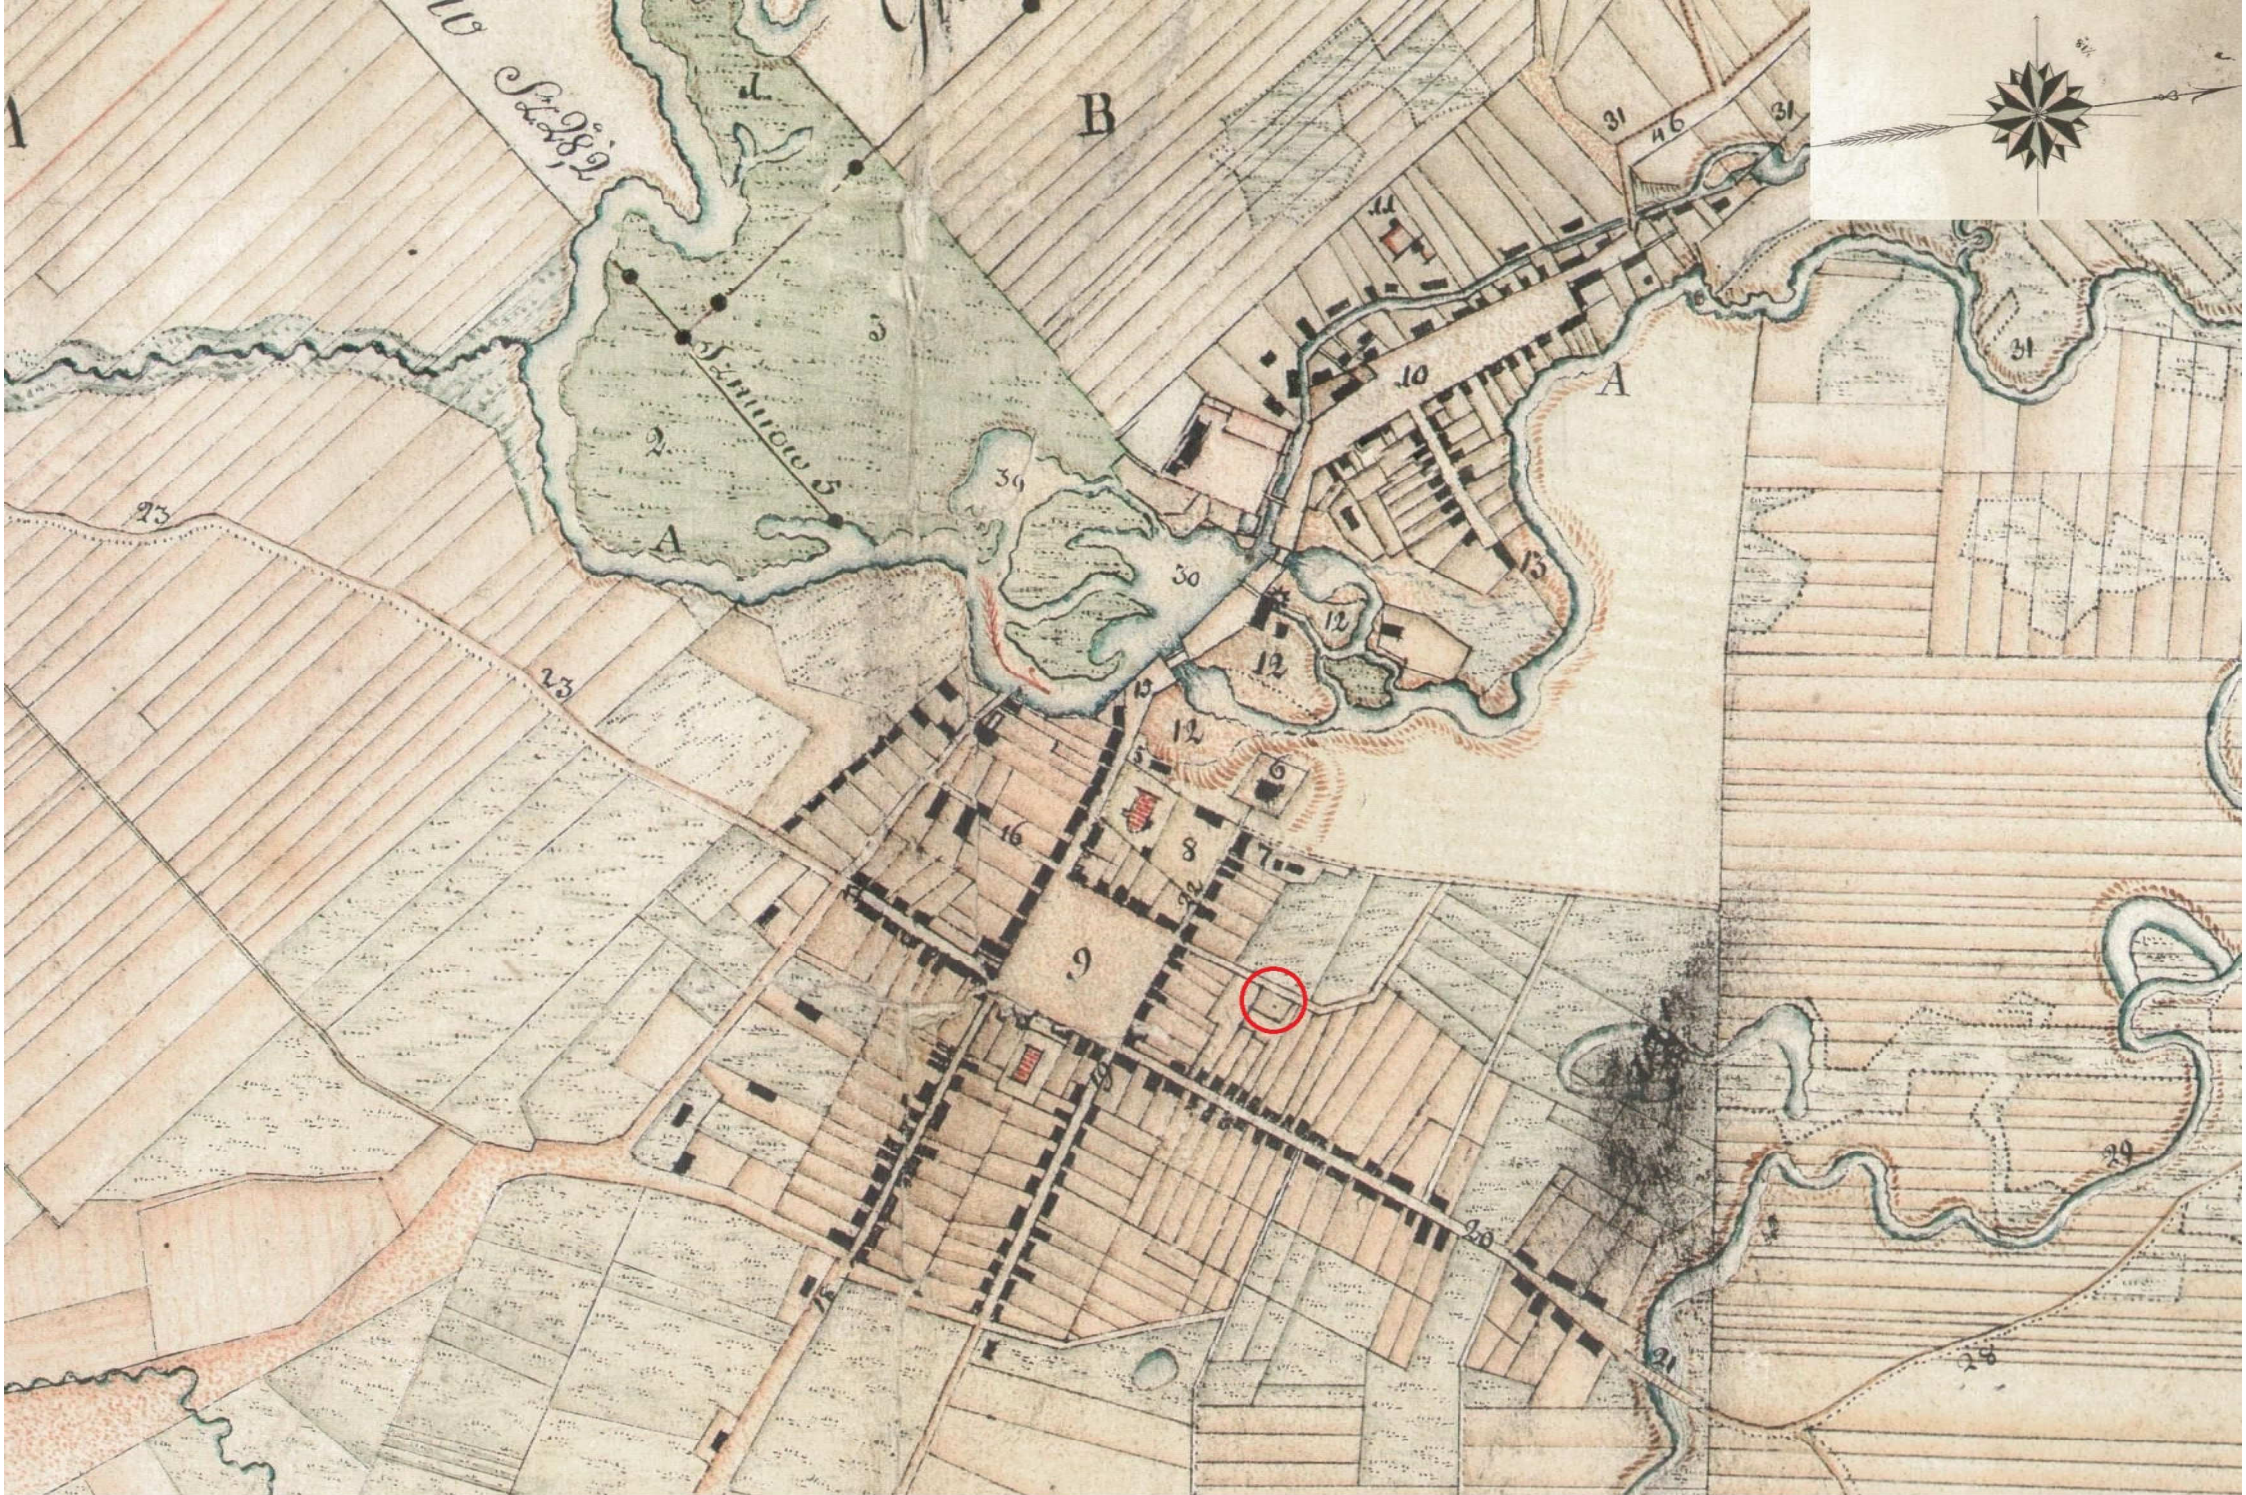
IKONOGR Nr. 1 Istraika iš 1797 m. Skuodo miesto plano.

Kaip matyti iš 1797 metų žemėlapis, greičiausiai centrinė Skuodo aikštė (turgavietė), kaip ir daugelyje to meto Lietuvos miestų, perimetru buvo apstatyta vienaukščiais mediniais gyvenamais namais. Rytinėje pusėje, už aikštės ribų, stovėjo (kaip ir dabar) mūrinė protestantų kirchė. Centre gatvių tinklas susiformavo jau XVIII amžiuje, išliko nedaug pakitęs iki šių dienų, tik aikštė pakariu užstatyta, prarado savo funkciją.

Prie dab. P.Cvirkos gatvės jau XVIII a. pabaigoje matyti suformuoti sklypai, kurie greičiausiai buvo apstatyti XIX amžiuje. Kaip matyti iš 1797 metų žemėlapis, kiek atokiau nuo miesto aikštės, greičiausiai atidalinant vieną ilgą sklypą, buvo suformuota nedidelė žemės valda, kurioje pastatytas medinis namas. VI „registrų centras“ duomenimis pastatas statytas 1933 metais, tačiau sprendžiant iš to, kad pastatas stovi viena siena gatvėje, tikėtina, kad statytas gerokai anksčiau, kai P.Cvirkos gatvė buvo siauresnė. Ūkinis pastatas (daržinė), stovintis kiek toliau nuo gatvės, statytas 1946 metais, 1969 metais prie jo pristatytas tvartas.
