OBJEKTAS: Ūkinis statinys

ADRESAS: statinys prie pastato Sedos g.2 Ylakiuose, Skuodo raj. savivaldybė

## STATINIO VERTINIMO PAVELDOSAUGOS POŽIŪRIU MEDŽIAGA

**Ūkinio statinio prie pastato Sedos g. 2, Ylakiuose, Skuodo raj. sav.  
VERTINIMAS PAVELDOSAUGOS POŽIŪRIU**

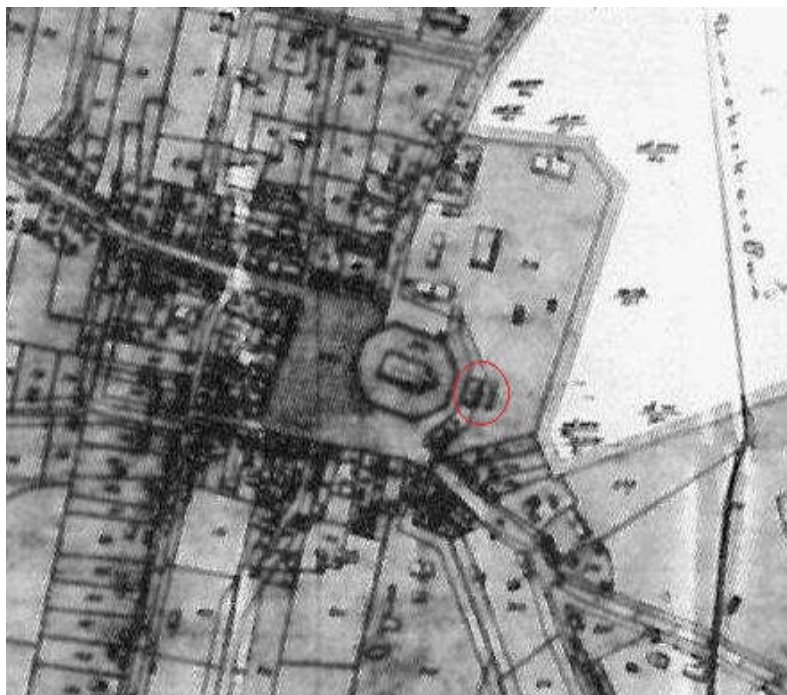
**1911 m. Ylakių miestelio tikrosios  
būklės planas. Miškinis A., Lietuvos  
urbanistikos paveldas ir jo vertybės.  
III tomas. Vakarų Lietuvos miestai ir  
miesteliai. I knyga.**

Vienas jų – ūkinis statinys, katalikų  
bažnyčios inventoriuje įvardintas  
kaip „avidė“, pavaizduotas jau 1911  
metų Ylakių miestelio tikrosios  
būklės plane. Ūkinis statinys stovėjo  
katalikų parapijos sklype, prie  
dabartinio raudonų plytų mūro  
Sedos g. 2 pastato. Tikėtina, kad tai  
ir yra baigiantis sugriūti dabartinis  
ūkinis statinys.

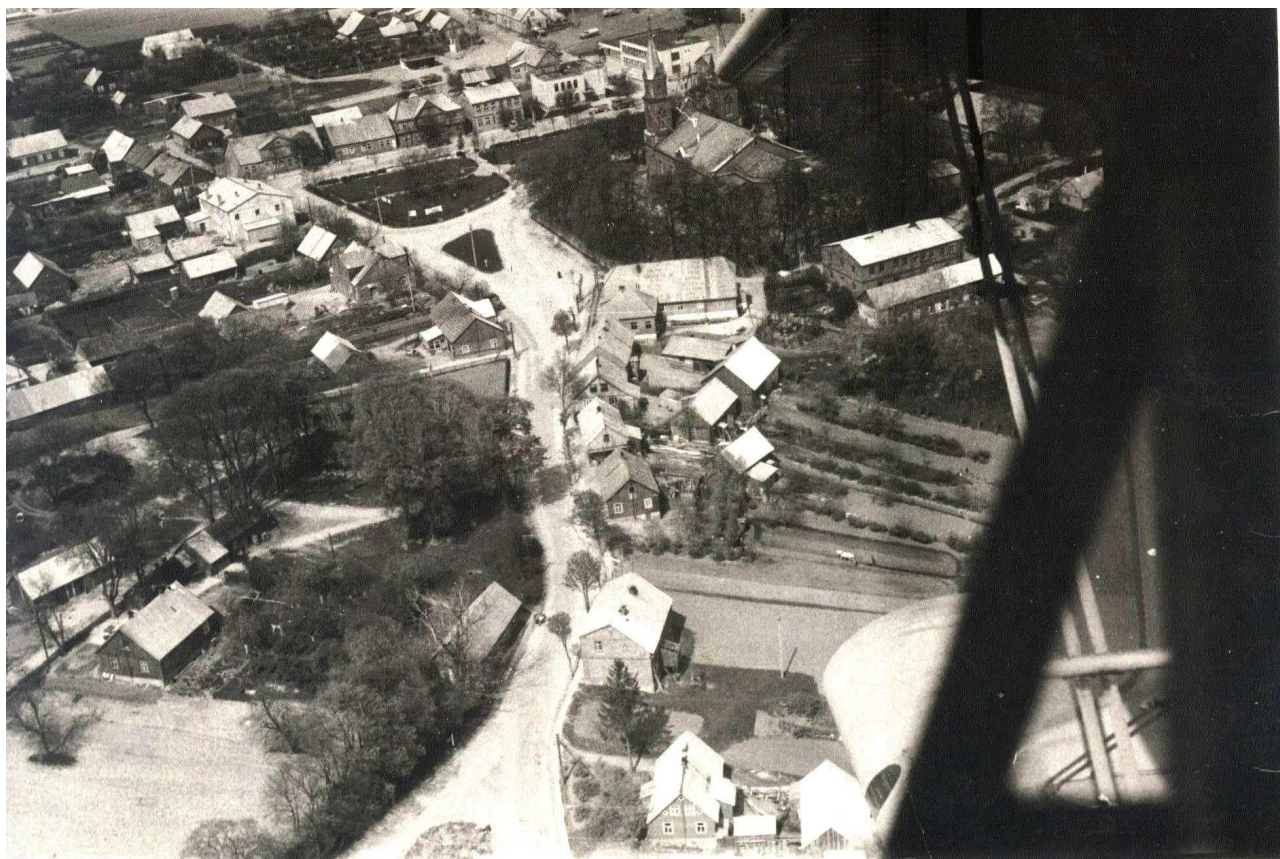
#### **IKONOGR Nr.18**

#### **Ylakių miestelio vaizdas. 1956 m.**

Kaip matyti iš ikonografinės medžiagos, 1956 metais ūkinis statinys stovėjo, matomai buvo naudojamas Sedos g. 2 namo gyventojų.

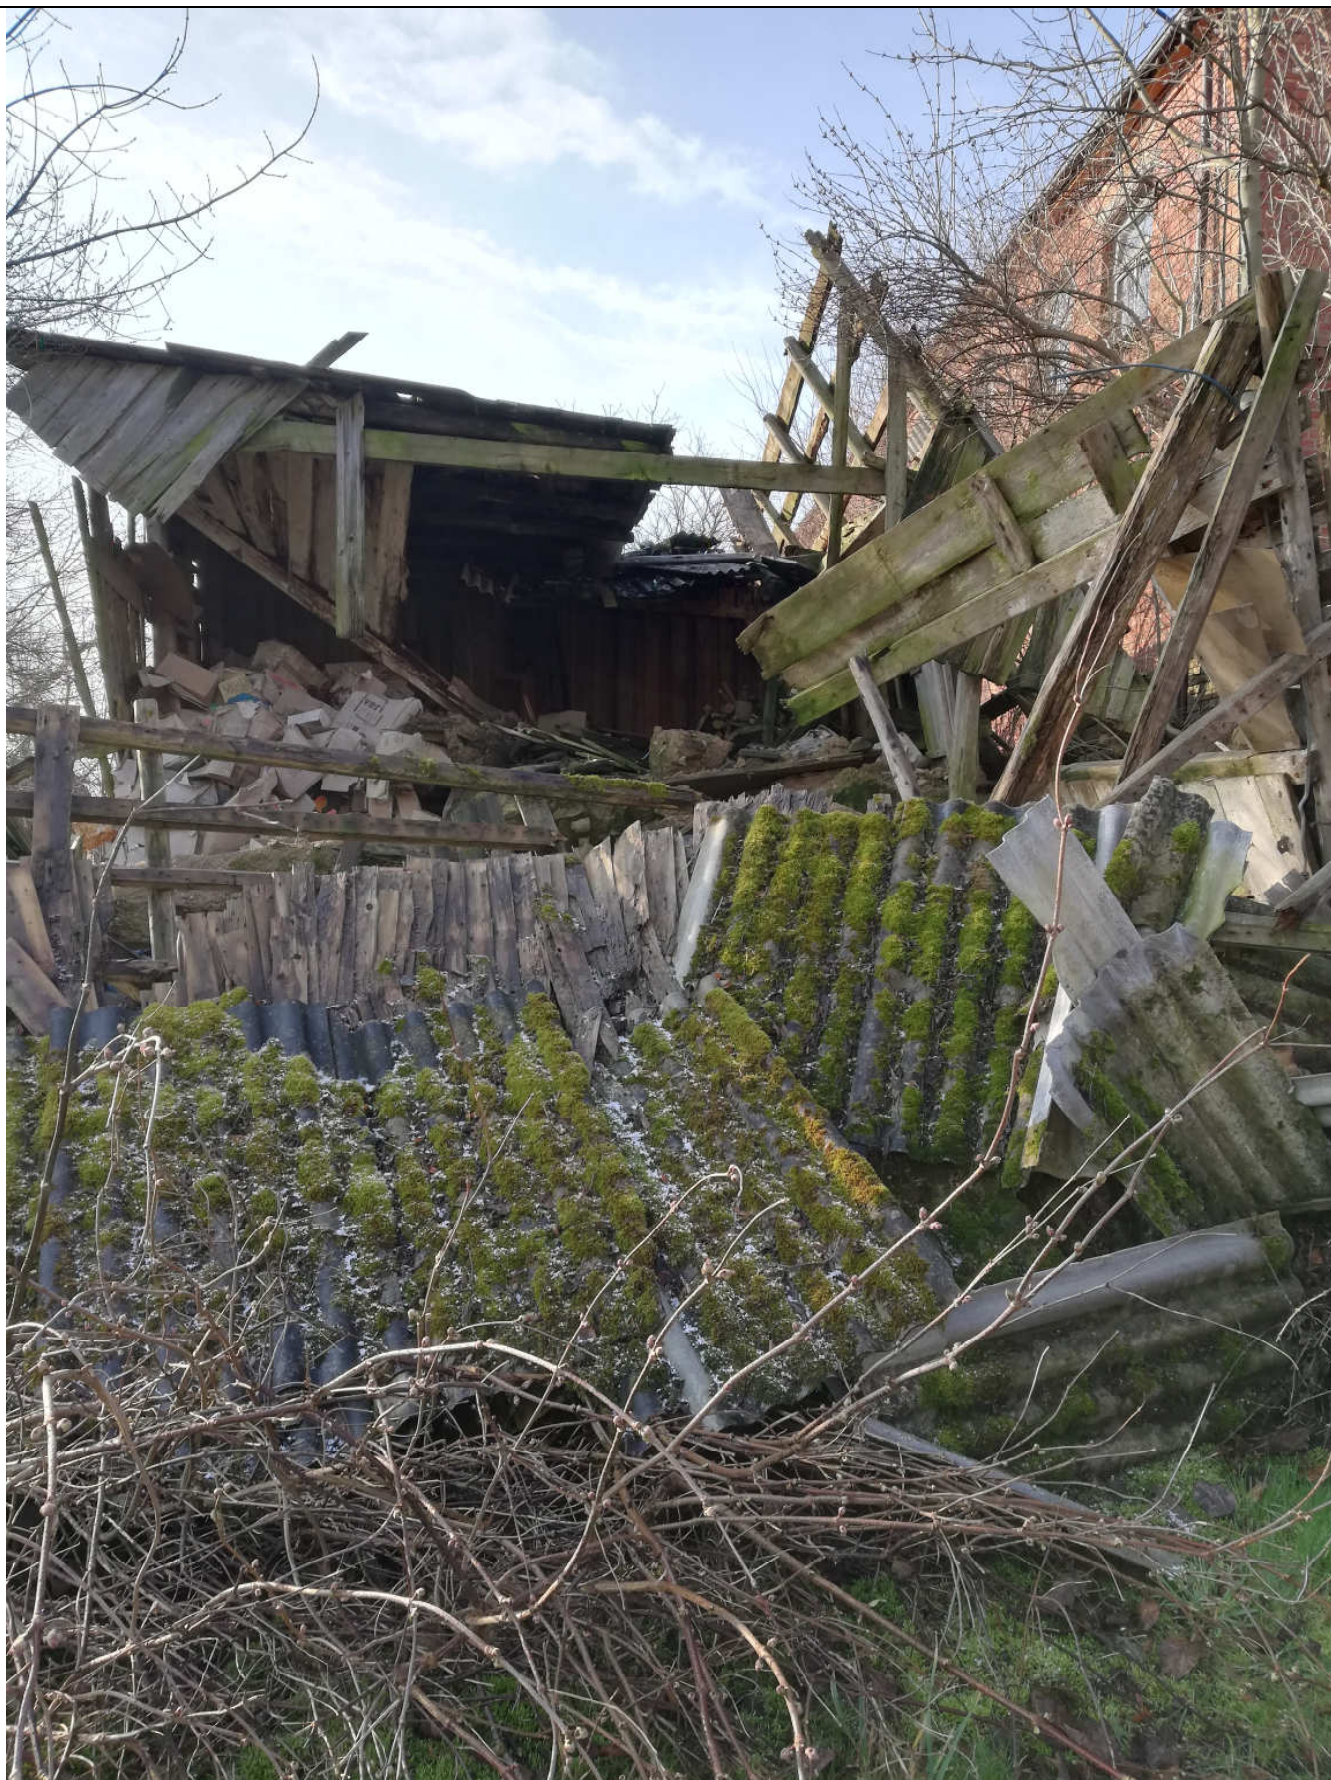
Nr. 1

Ūkinio statinio prie Sedos g. 2 pastato sugriuvusi šiaurinė dalis

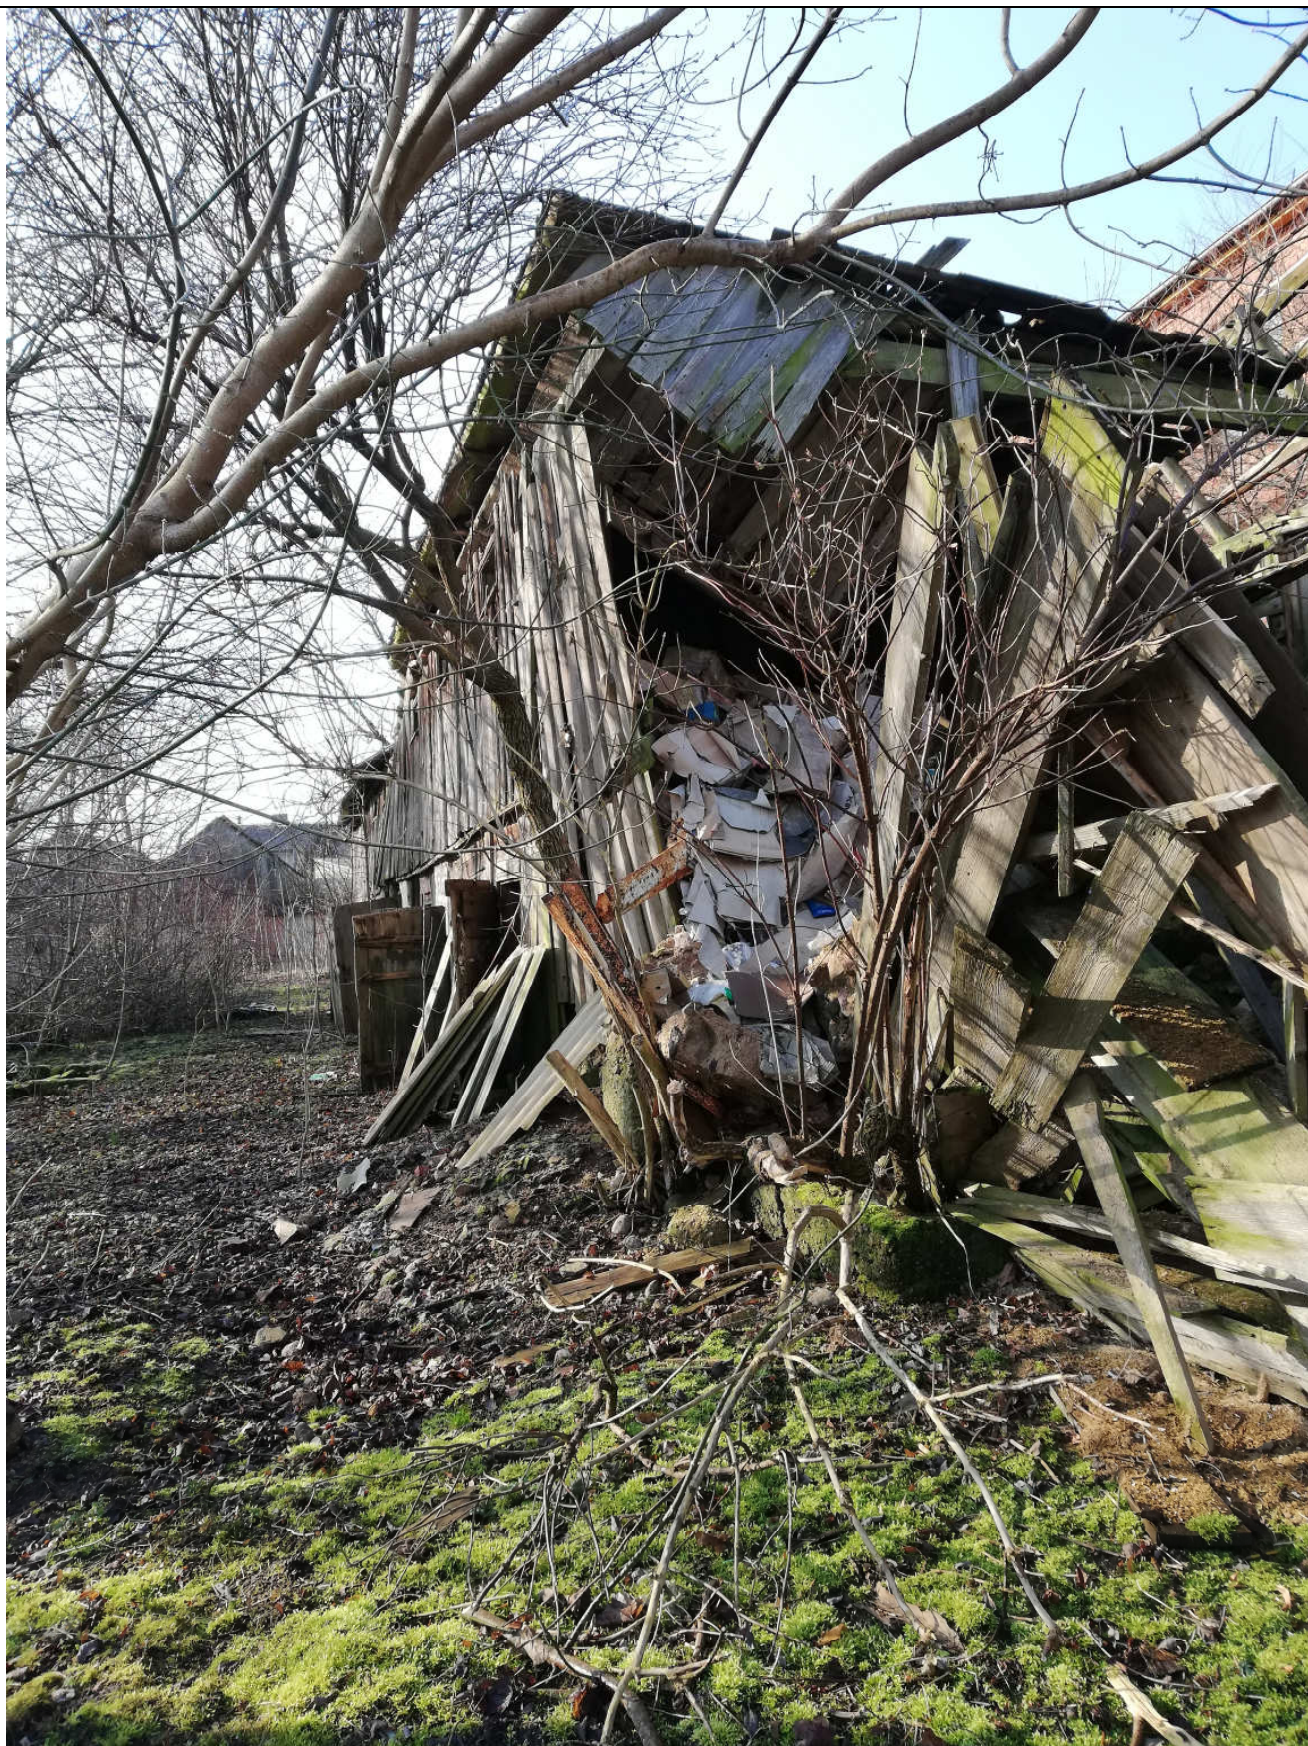
| Nr. | 2 | Pavadinimas | <b>Ūkinio statinio bendras vaizdas iš ŠR pusės. Pirmame plane – sugriuvusi pastato šiaurinė dalis</b> | |

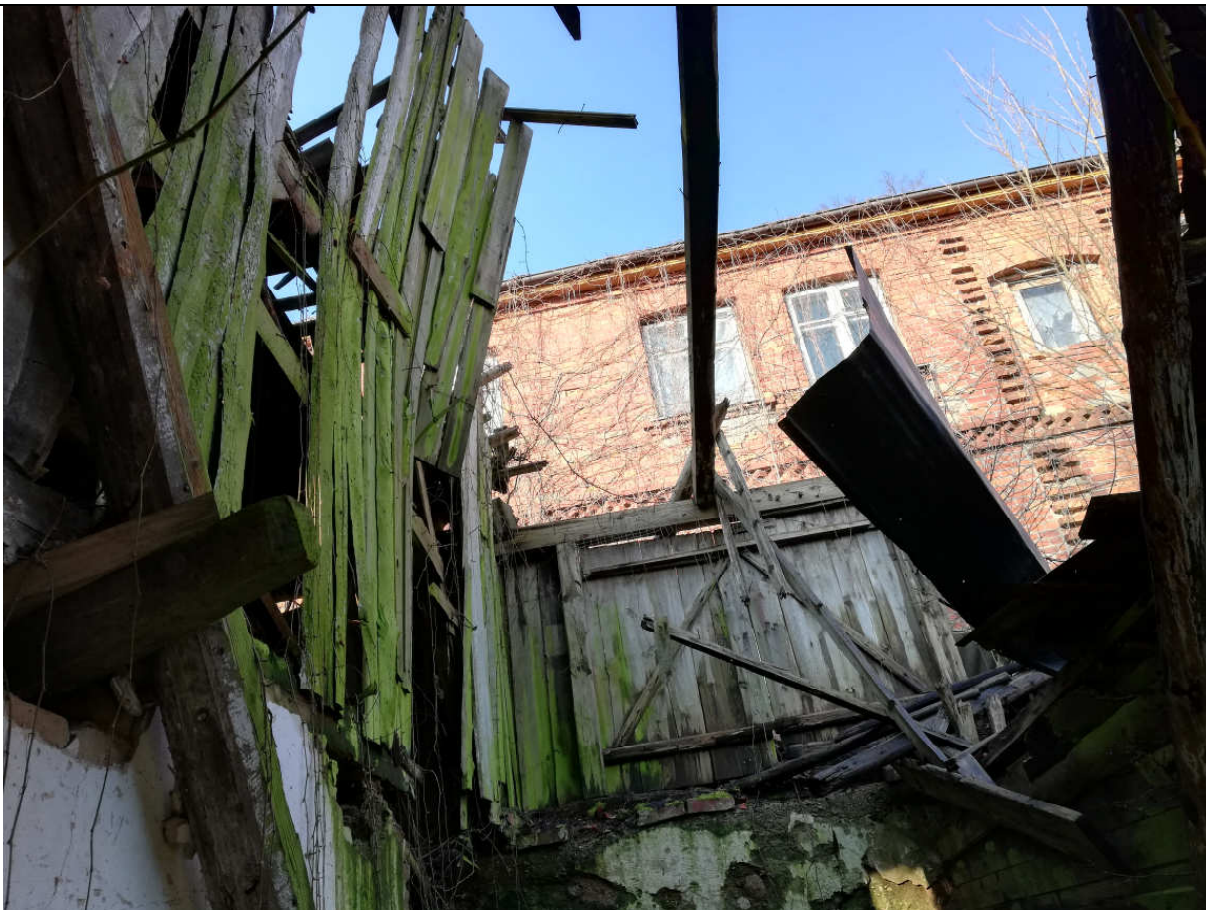
Nr. **3** Pavadinimas **Ūkinio statinio griuvėsiai. Už jų matyti Sedos g. 2 pastato fragmentas**  
 Fotografavo Inga Jablonskė Data 2020-03-06

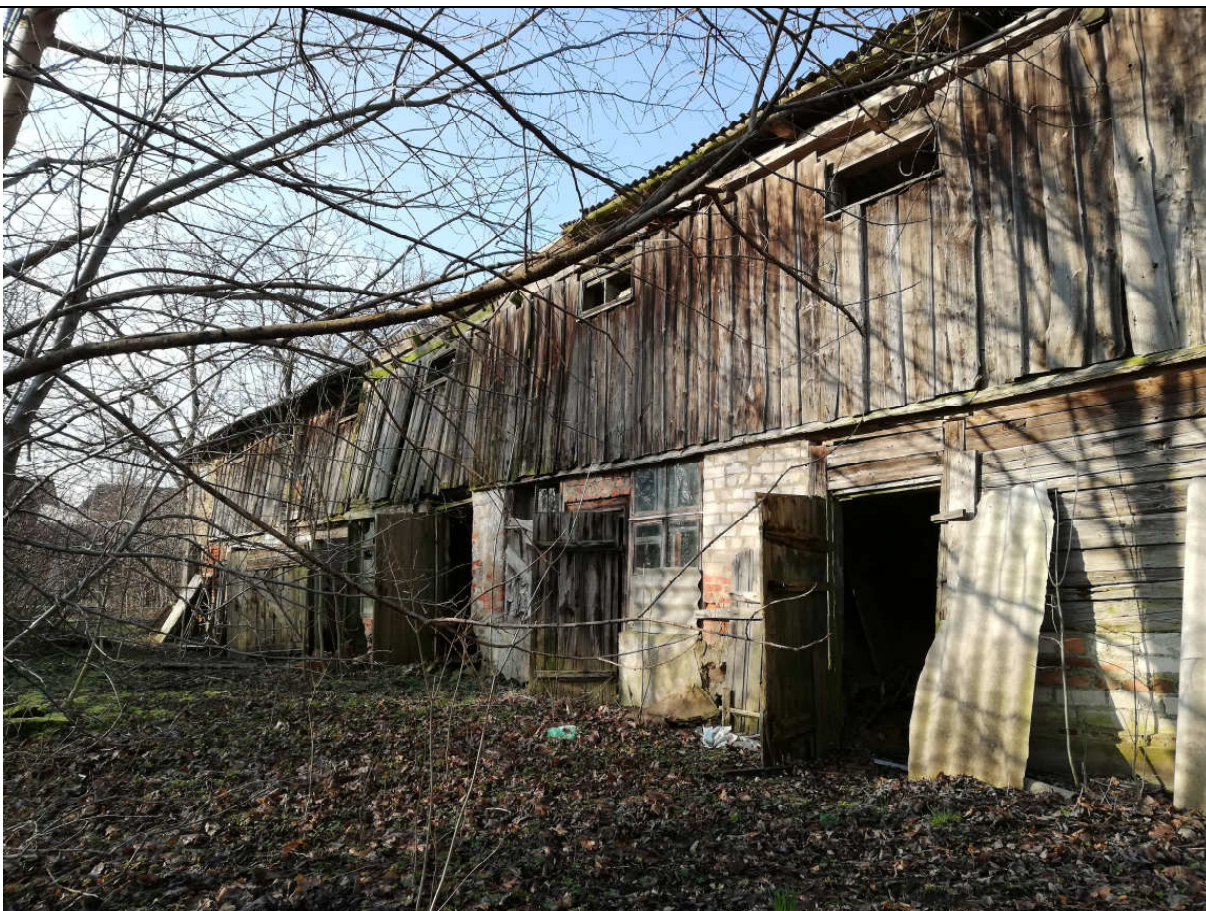
avarinės būklės. Dalis pirmo aukšto sienos (rytų fasadas) taip pat statyta iš molio su akmenėliais, matomai moliui ištrupėjus lopyta plytomis. Pastogė arba antras aukštas (rytų fasade) – medinis karkasas, vertikaliai apkaltas paprastomis lentomis. Vartai, langų rėmai išlūžę, langų stiklai išdaužyti. Išlikusi sienos dalis, kaip jau minėta, yra avarinės būklės. Pastato stogas dvišlaitis, buvo dengtas šiaudais, greičiausiai po karo uždengtas asbocementiniais lakštais (šiferiu). Dalis stogo medinių konstrukcijų deformuotos, sijos ir gegnės vos laikosi ant griūvančių sienų. Ūkinis statinys yra avarinės būklės, kelia grėsmę žmonių saugumui.

Nr. **4** Pavadinimas **Rytų fasado fragmentas – avarinės būklės statinio pietinė dalis**  
 Fotografavo Inga Jablonskė Data 2020-03-06

Ūkinis statinys stovi Ylakių miestelio istorinės dalies (u.k. 17083) teritorijoje. Teritorijos ribų plane pažymėtas kaip kultūros paveldo vietovės urbanistinės struktūros statinys. Atsižvelgiant į tai, kad tokiu atveju saugotinas tūris ir vieta, avarinės būklės statinys, kuris kelia grėsmę žmonių saugumui, turi būti demontuotas ir atstatytas naujomis medžiagomis, išlaikant pastato tūrį ir vietą. Tačiau realiai statinys neatitinka gaisrinės saugos reikalavimų, stovi pernelyg arti prie Sedos g. 2 pastato, remiantis gaisrinės saugos reikalavimais gaisro plitimas į gretimus pastatus turi būti ribojamas, užtikrinant saugius atstumus tarp pastatų lauko sienų (10 metrų).

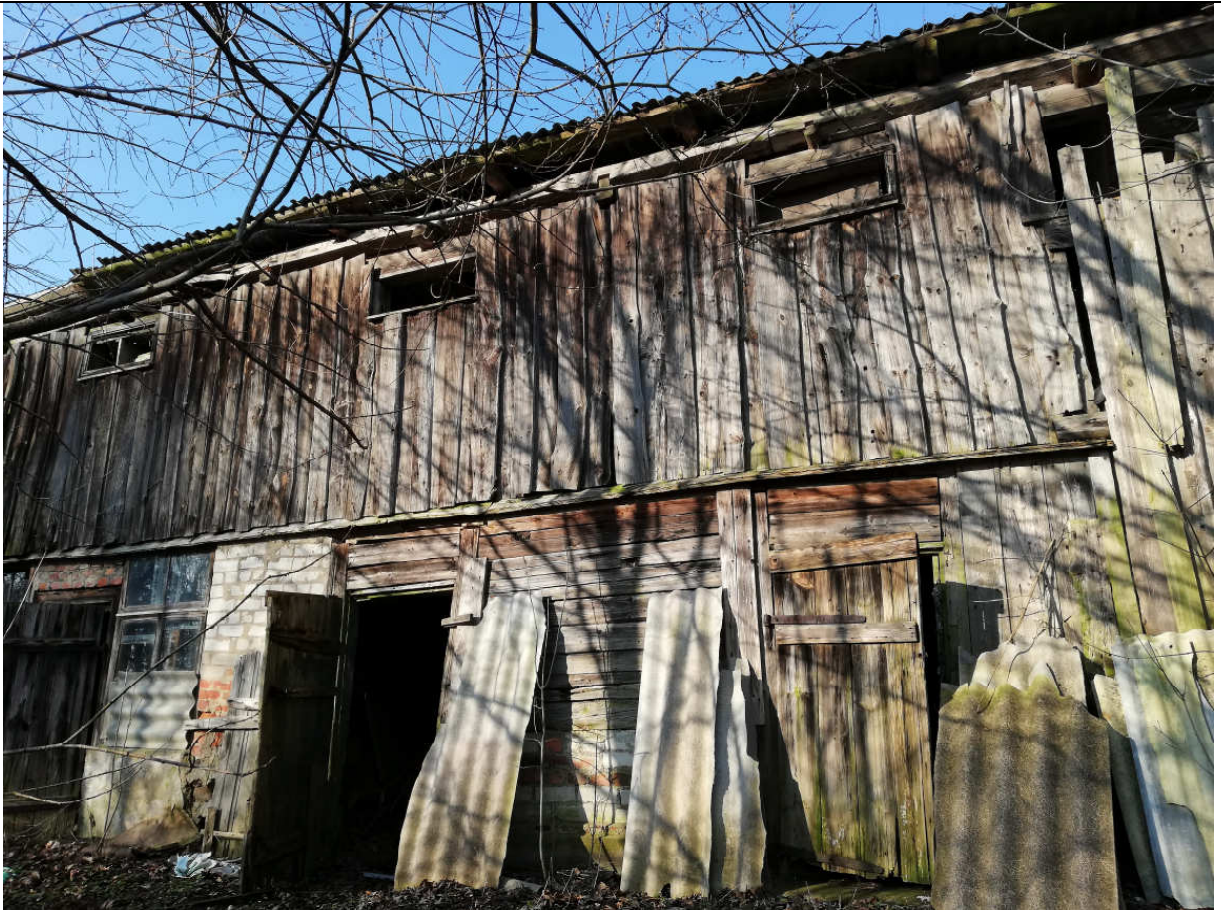
Nr. 5

**Rytų fasado pietinės dalies fragmentas**

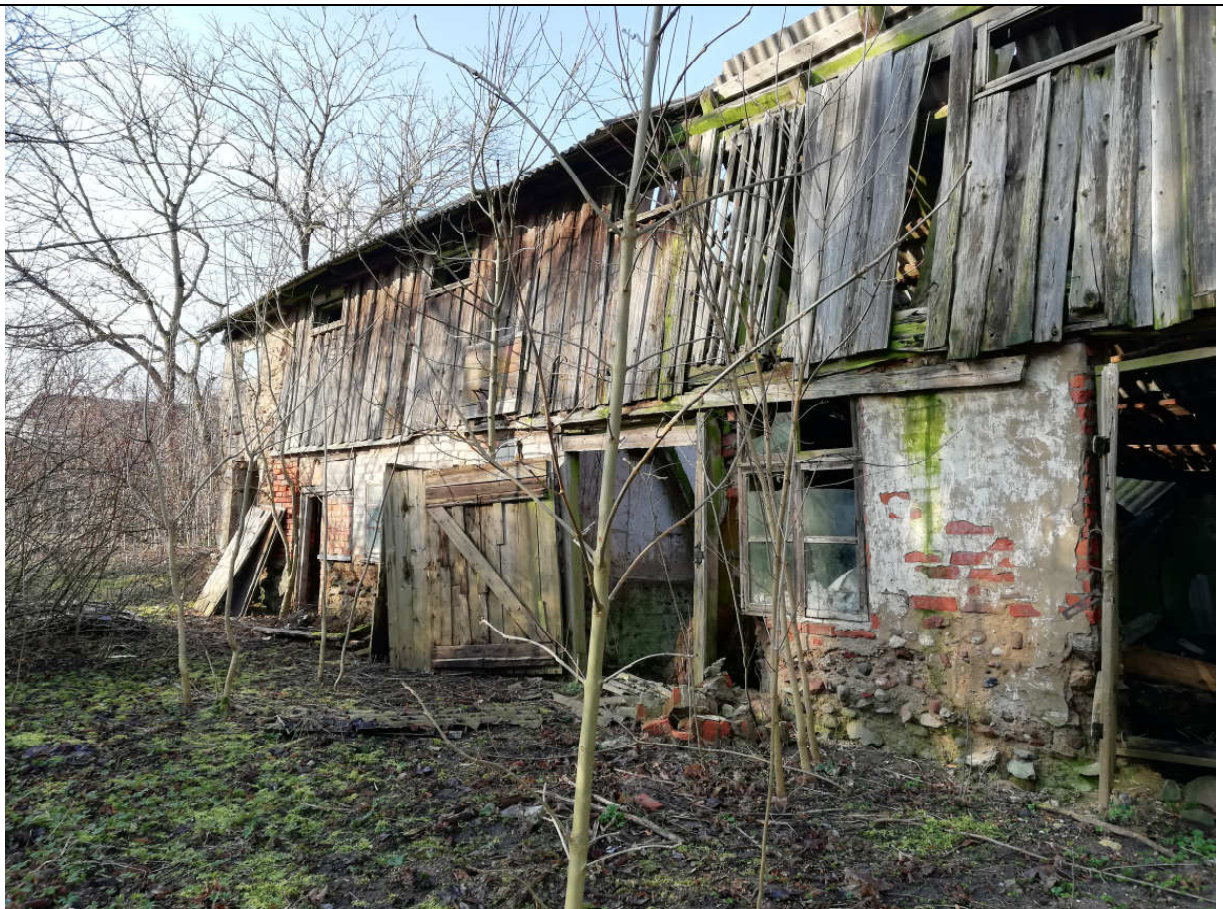
Nr. 6

**Ūkinio statinio rytų fasado fragmentas – pietinė dalis**

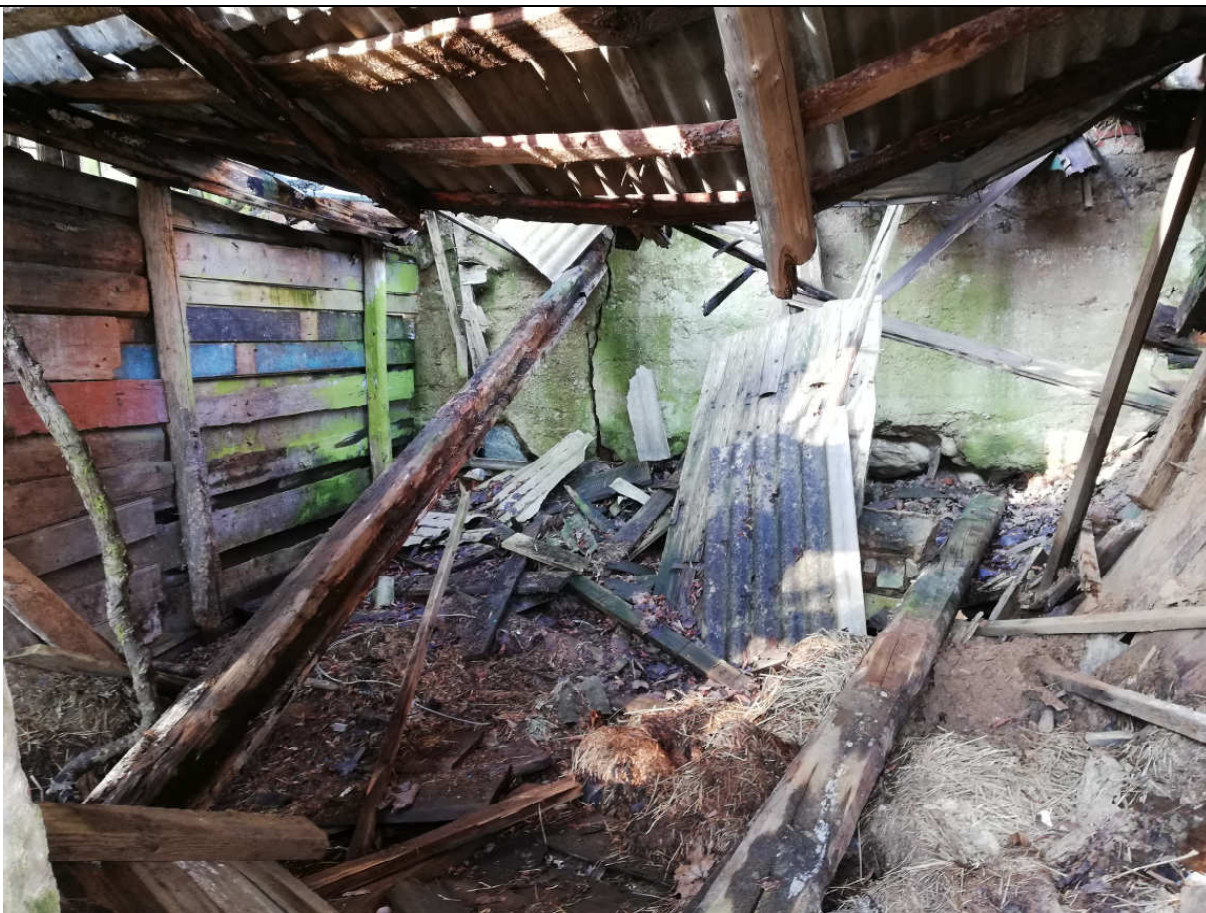
Nr. **7** Pavadinimas **Avarinės būklės ūkinio statinio vidaus patalpos fragmentas**  
 Fotografavo Inga Jablonskė Data 2020-03-06

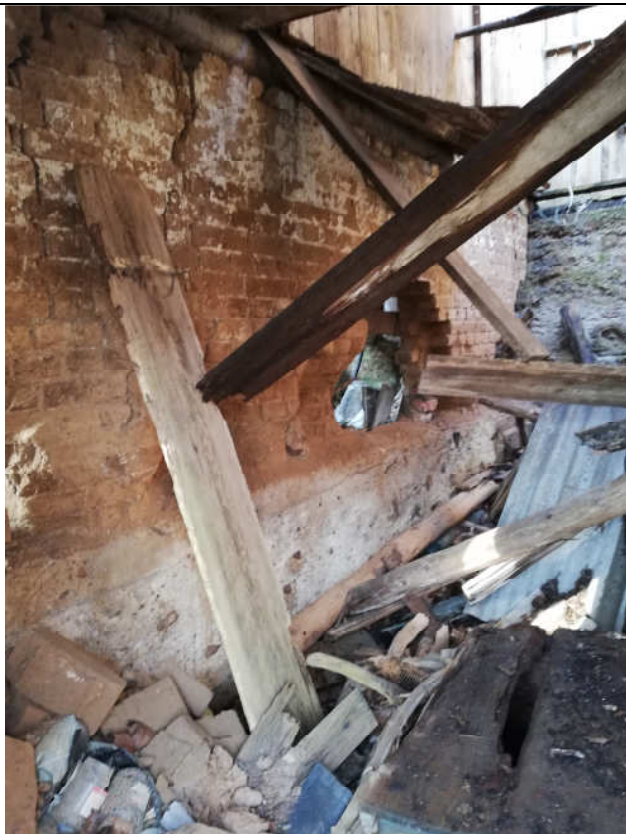
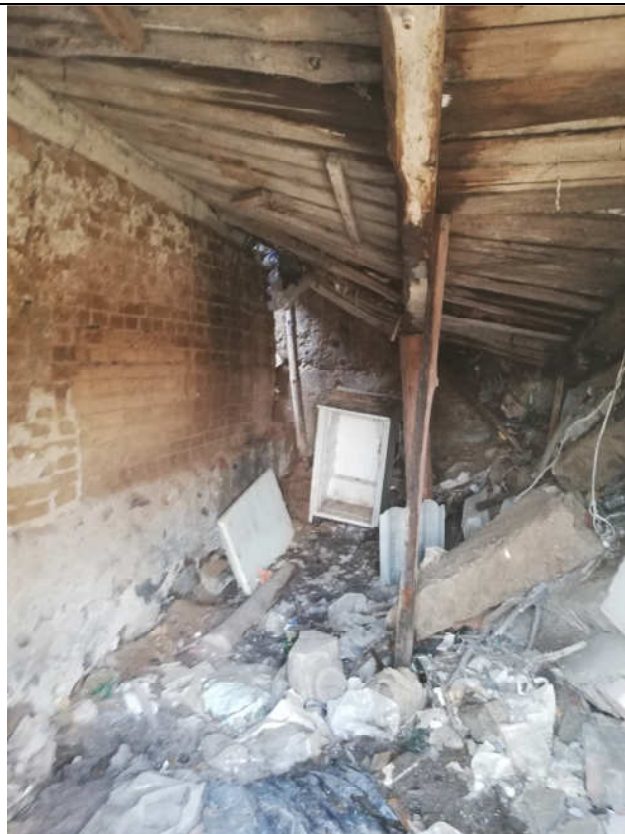
Nr. **8,9** Pavadinimas **Avarinės būklės ūkinio statinio vidaus patalpų fragmentai**  
 Fotografavo Inga Jablonskė Data 2020-03-06

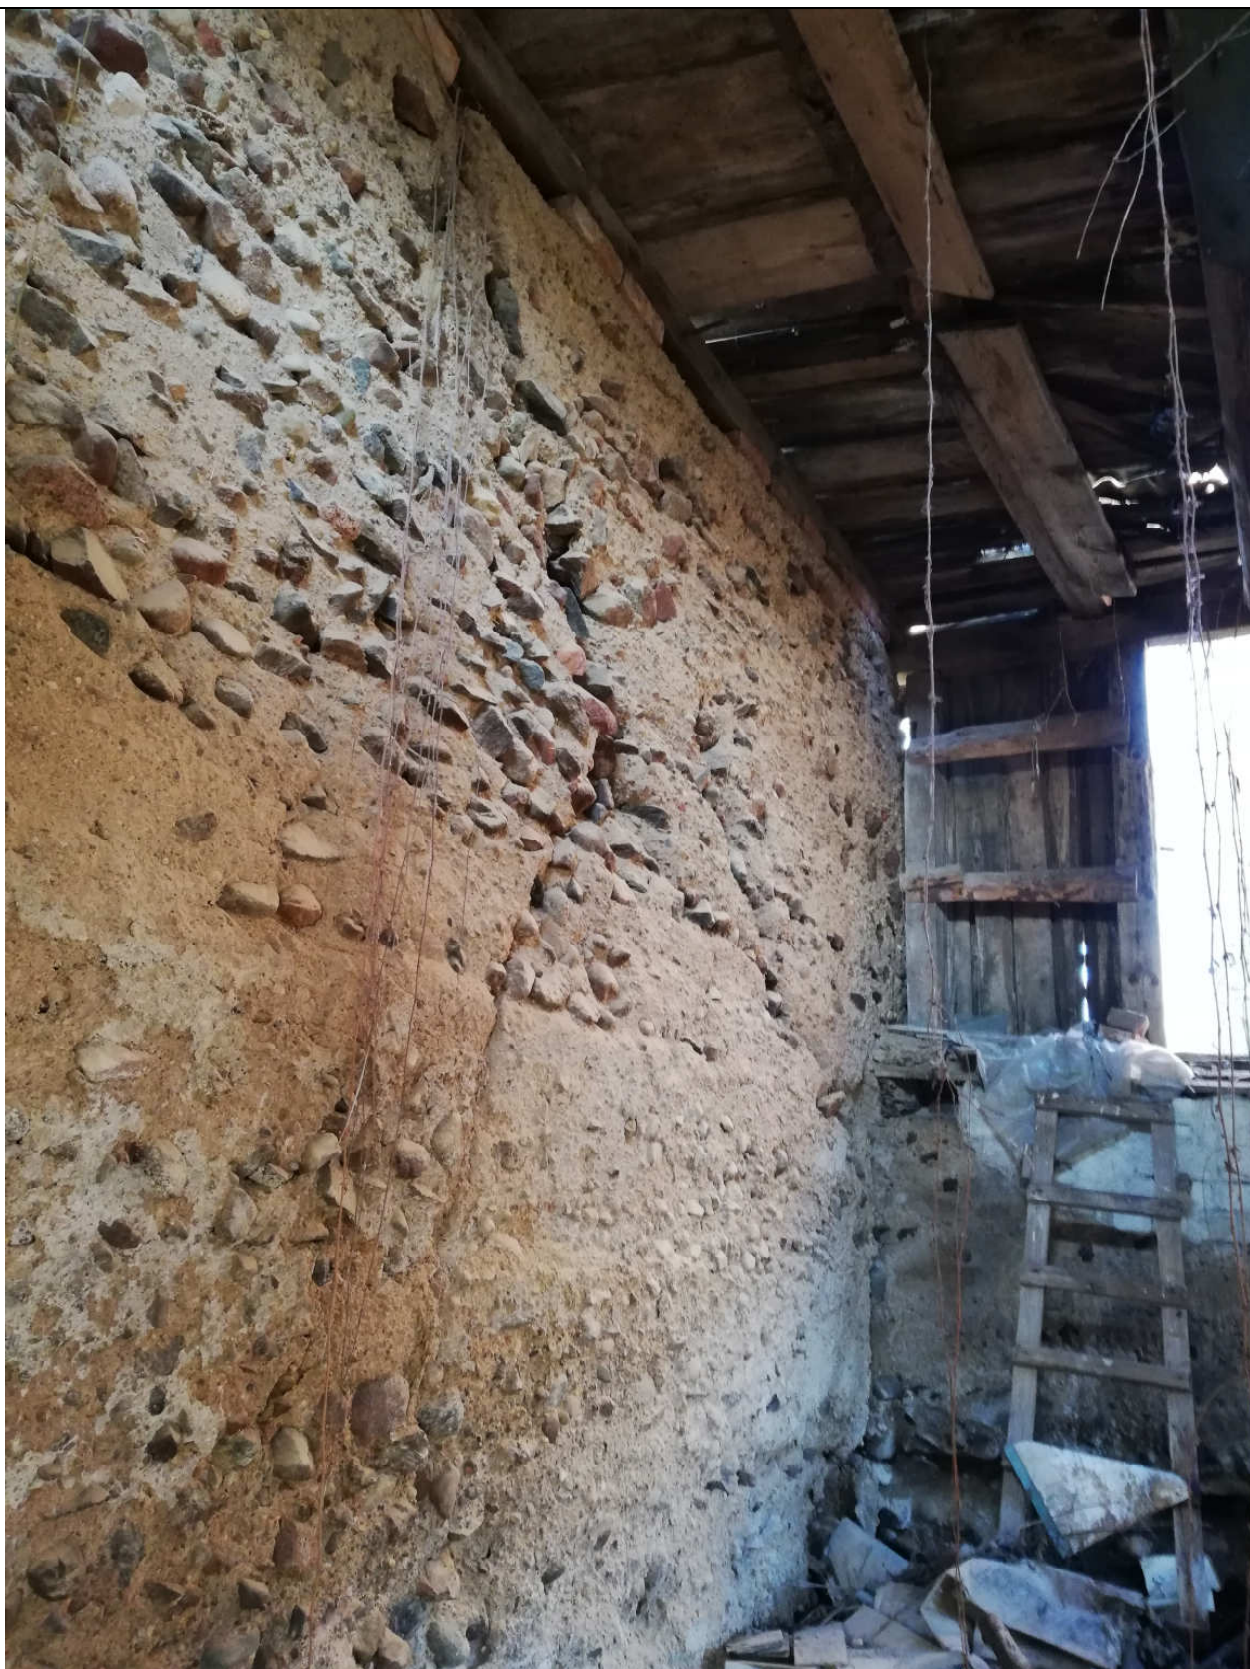
Nr. 10

Ūkinio statinio galinės sienos vaizdas iš vidaus (pietų siena)

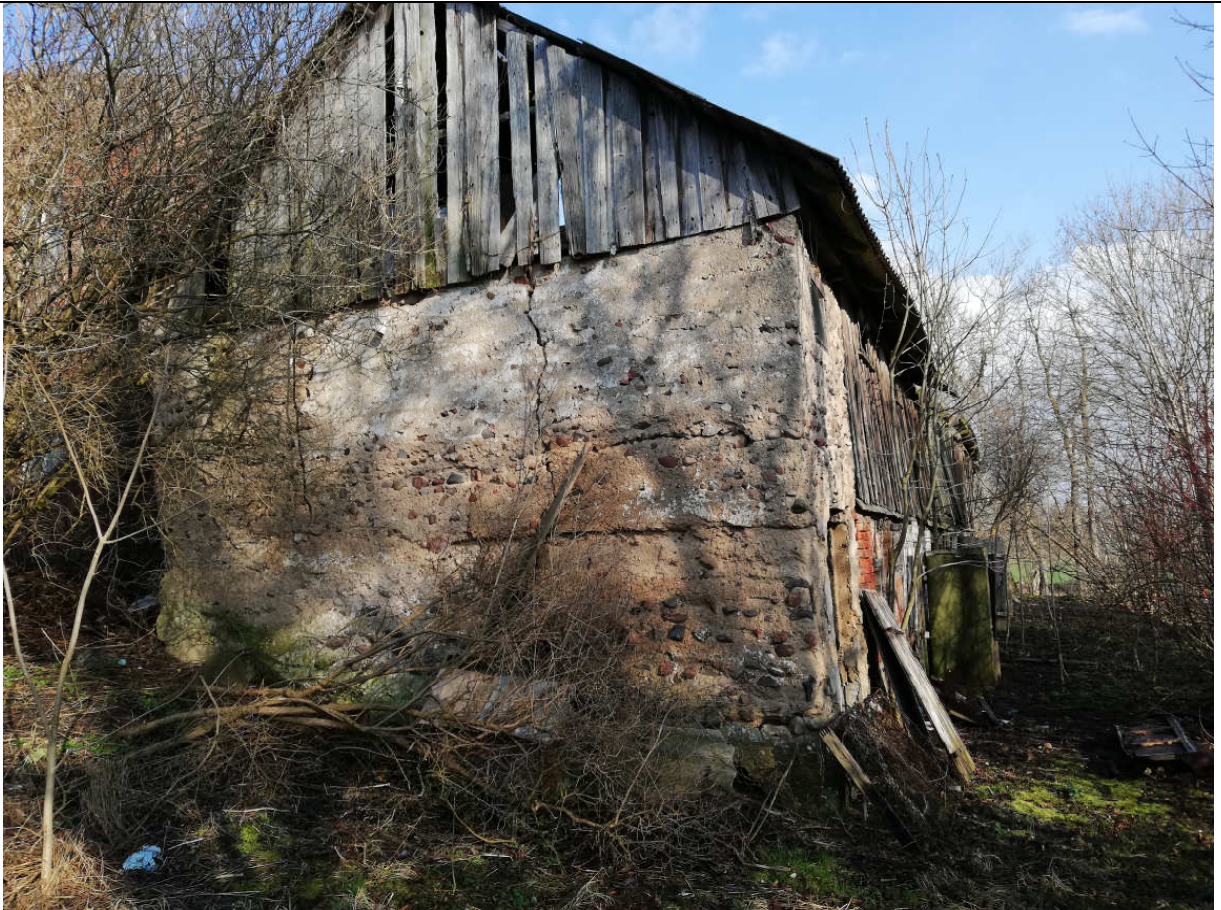
Nr. **11** Pavadinimas **Ūkinio statinio pietų fasadas**

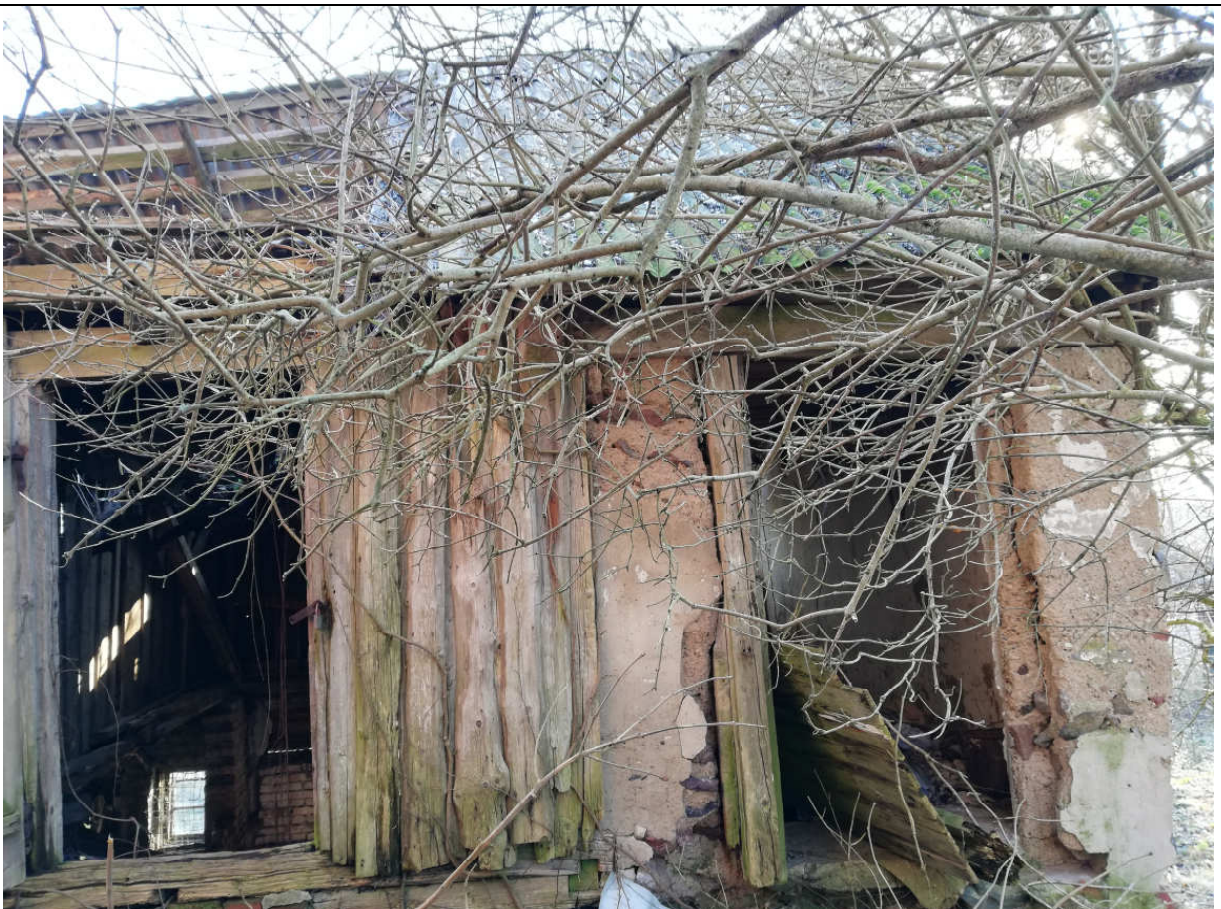
Nr. **12** Pavadinimas **Vakarų fasado fragmentas**

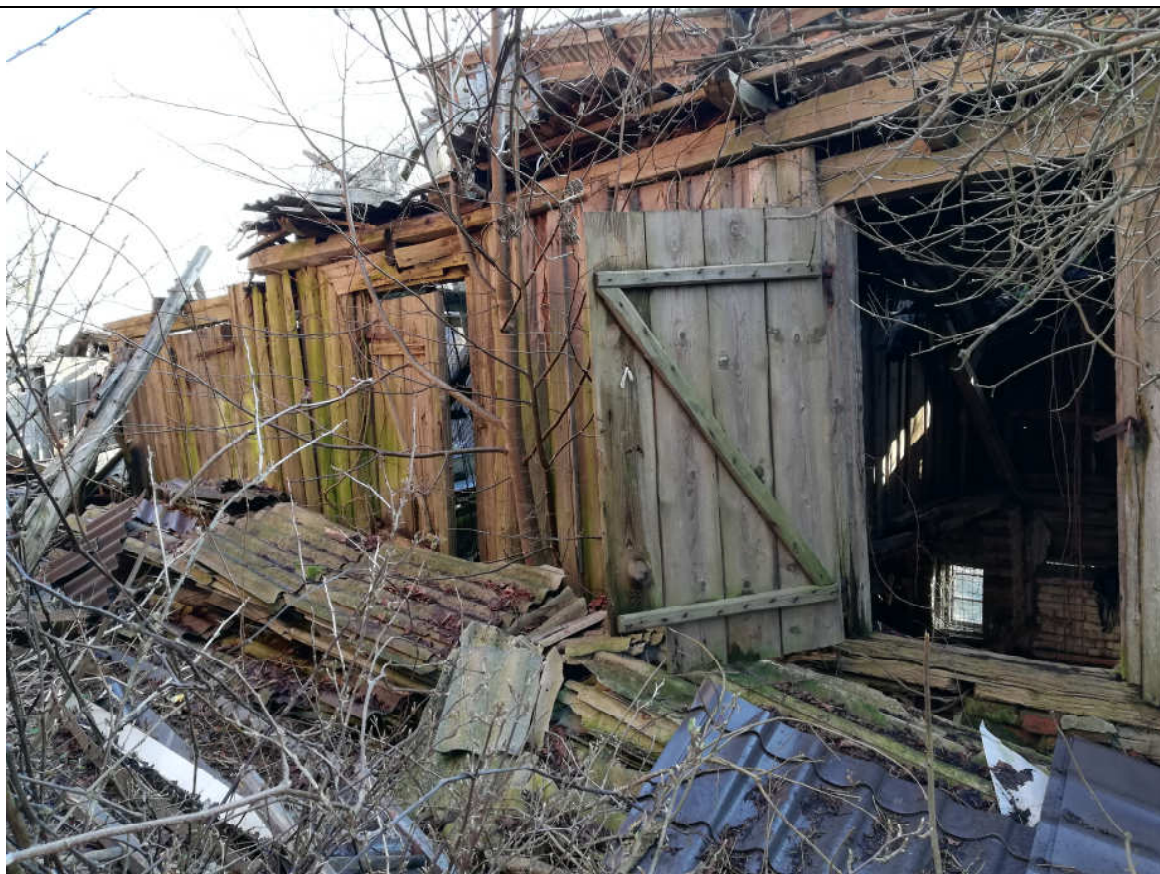
Nr. **13** Pavadinimas **Ūkinio statinio vakarų fasado fragmentas – šiaurinė dalis**  
 Fotografavo Inga Jablonskė Data 2020-03-06

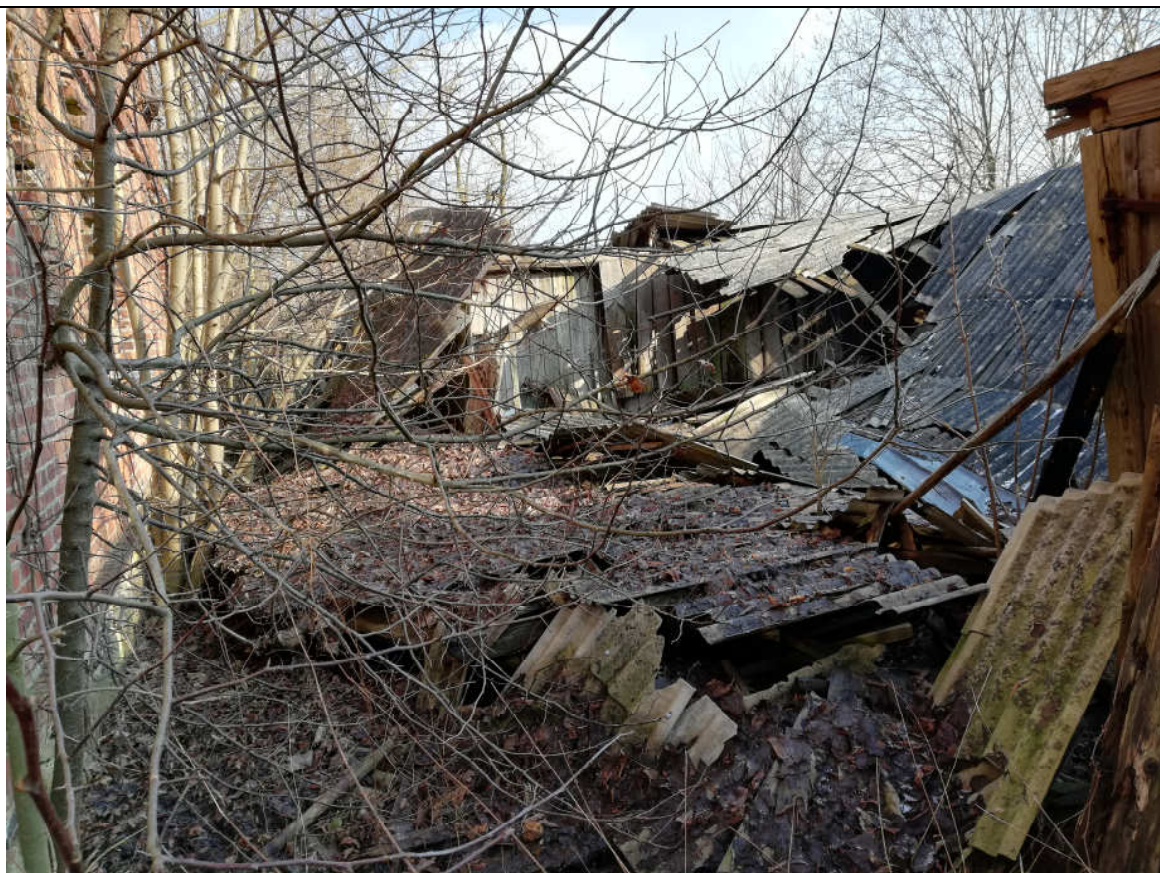
Nr. **14** Pavadinimas **Sugriuvusi ūkinio statinio šiaurinė dalis (vaizdas iš vakarų). Kairėje – pastatas Sedos g. 2**  
 Fotografavo Inga Jablonskė Data 2020-03-06

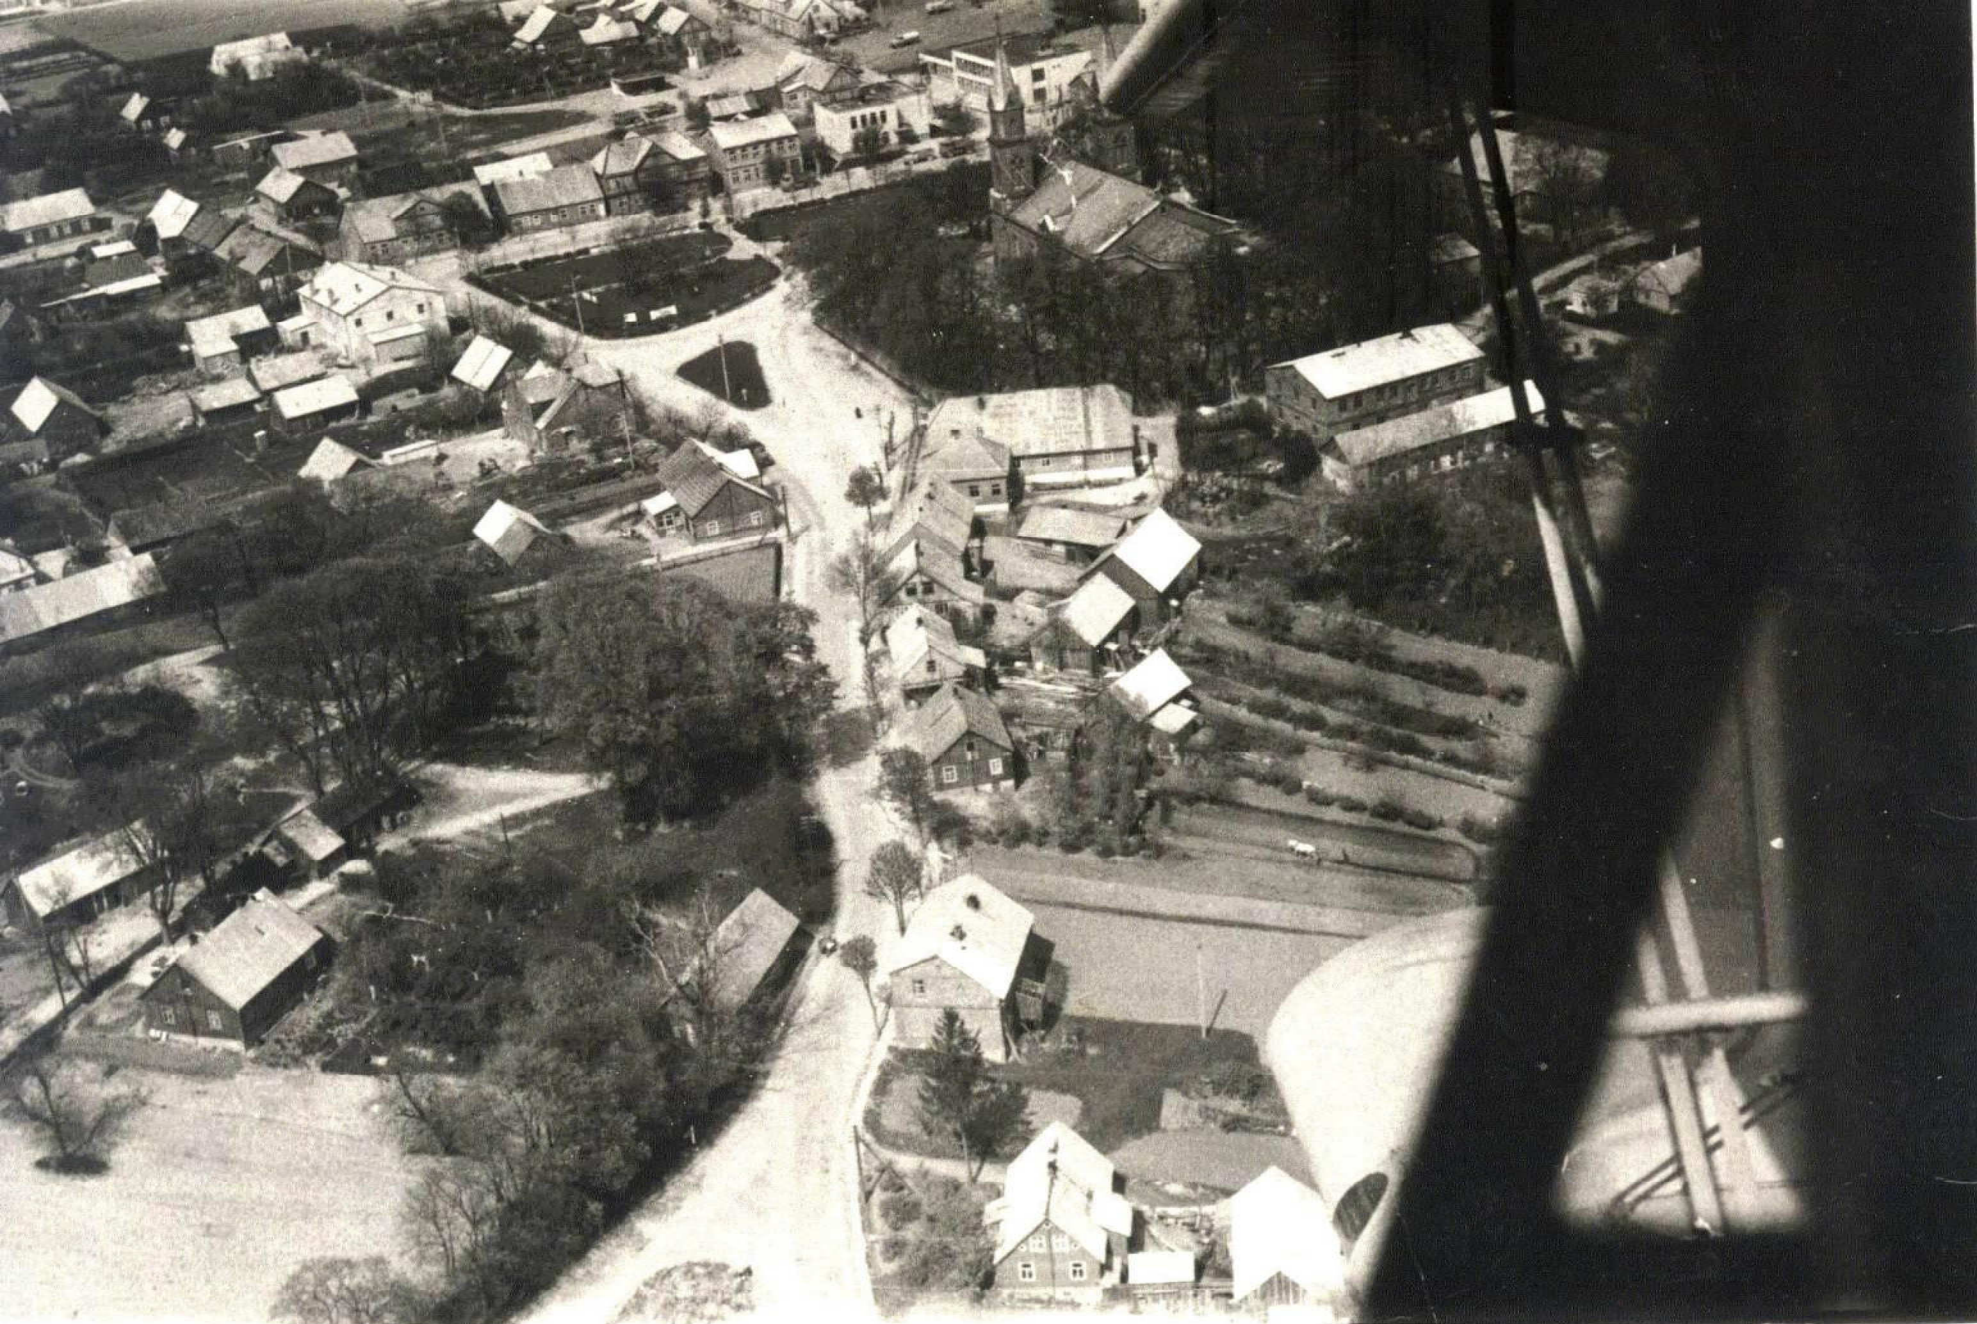
**IKONOGR Nr.18**

**Ylakių miestelio vaizdas. 1956 m.**
